## EDIFICIO ESISTENTE IN MURATURA

*Vulnerabilità sismica e strategie di miglioramento di un edificio vincolato:  
un caso studio con MasterSap 4U*

Ingg. Sara Pellizzari e Rachele Petrin

Articolo elaborato a partire dalla tesi di laurea magistrale di **Mattia Guernier**, Università degli Studi di Padova — DICEA, Corso di Laurea Magistrale in Ingegneria Civile Strutture, A.A. 2025/2026. Relatore: **Prof. Roberto Scotta**. Modellazione strutturale condotta con **MasterSap 4U** (AMV S.r.l.).

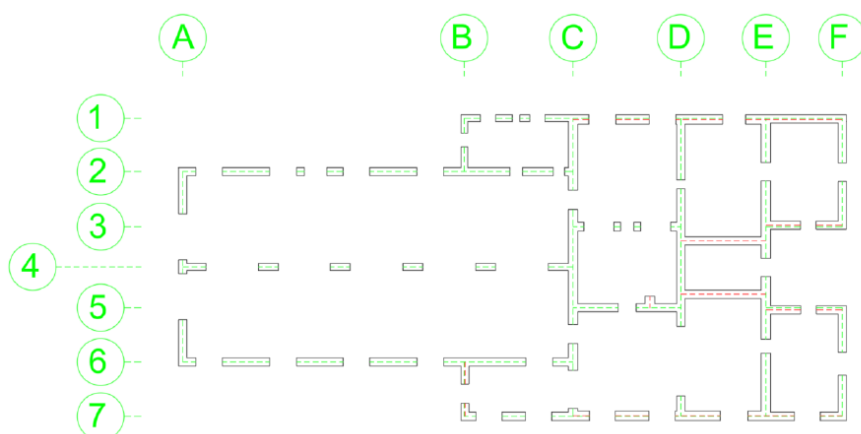
Figura 6 Fili che individuano i maschi murari [crediti: tesista Mattia Guernier]

L'analisi globale allo stato di fatto e le verifiche sui maschi murari selezionati (filo C, primo piano del Blocco D2) hanno rivelato carenze prevalentemente a taglio con fessurazione diagonale (Vf), governato dal parametro  $\tau 0$ .

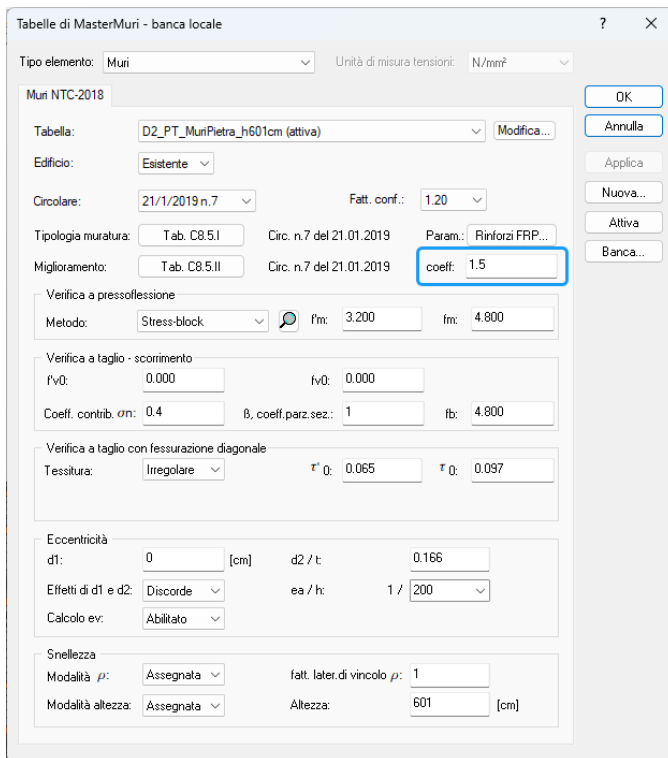
Figura 12 Tabella dei parametri di verifica dei maschi murari in pietra consolidati con betoncino armato. [crediti: AMV S.r.l.]

L'**intonaco armato** consiste nell'applicazione su entrambe le facce della parete di lastre in calcestruzzo di spessore 3–5 cm, rinforzate con rete metallica elettrosaldata e collegate tra loro da connettori trasversali inghisati nel muro. Rispetto alle altre tecniche, produce gli incrementi più significativi sia di resistenza nel piano (taglio e pressoflessione) sia di resistenza fuori piano, ed è applicabile a tutte le tipologie murarie presenti.
