## MIGLIORAMENTO SISMICO PAD. 11 OSP. NIGUARDA - MILANO

Analisi e interventi di miglioramento sismico  
sulle strutture in muratura con MasterSap

Ing. Rachele Petrin – AMV S.r.l.

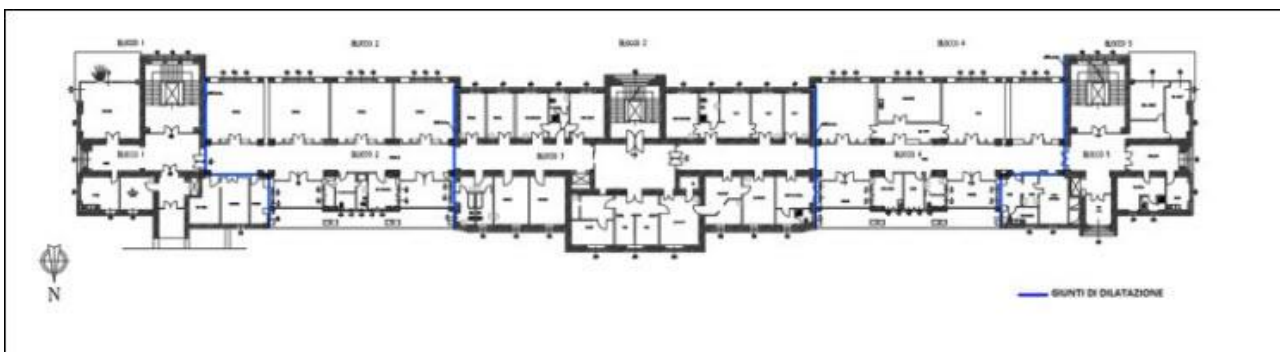
In particolare, i **blocchi 1, 3 e 5** presentano **strutture portanti in muratura**, mentre i blocchi 2 e 4 sono in cemento armato. La parte in muratura ha rappresentato l'ambito più critico per la valutazione della sicurezza e la progettazione degli interventi di miglioramento sismico.

Figura 2 - Vista in pianta con divisione dei blocchi | Crediti: Ing. Carlo Maria Zaretti SD PARTNERS

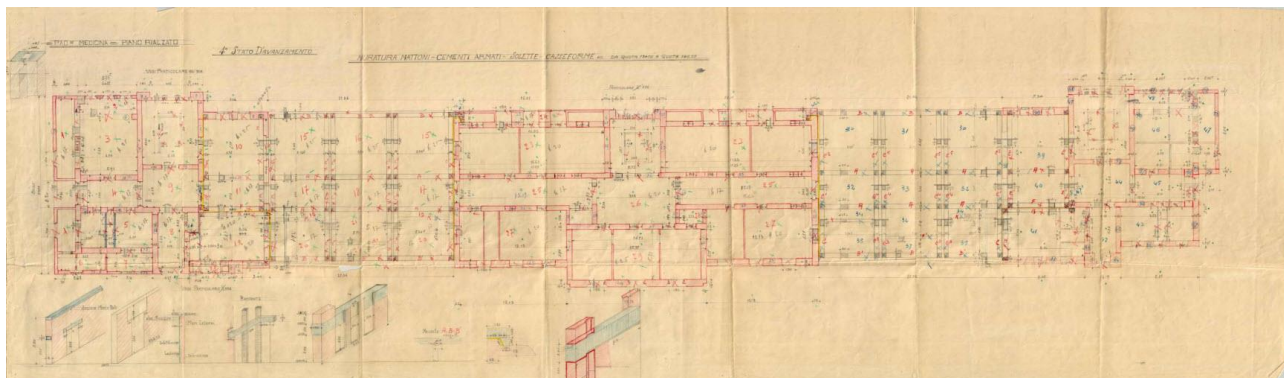
Figura 3 - Foto tavola del progetto originario - 1933 | Crediti: Ing. Carlo Maria Zaretti SD PARTNERS

I corpi in muratura del Padiglione 11 sono realizzati con **pareti portanti di spessore variabile**, rastremate in elevazione, e con solai in laterocemento. Le murature, originariamente progettate per carichi statici verticali, presentano scarsa capacità di resistenza a sollecitazioni orizzontali e un comportamento fragile sotto azione sismica.

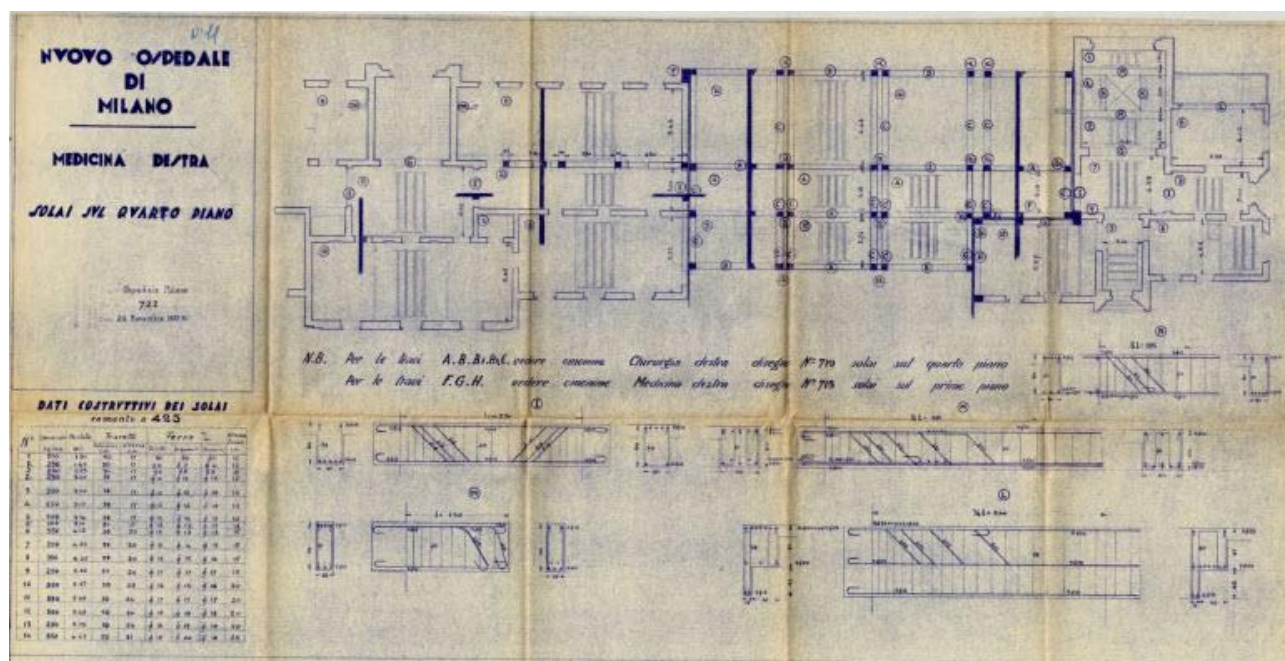
Figura 4 - Foto tavola del progetto originario - 1933 | Crediti: Ing. Carlo Maria Zaretti SD PARTNERS

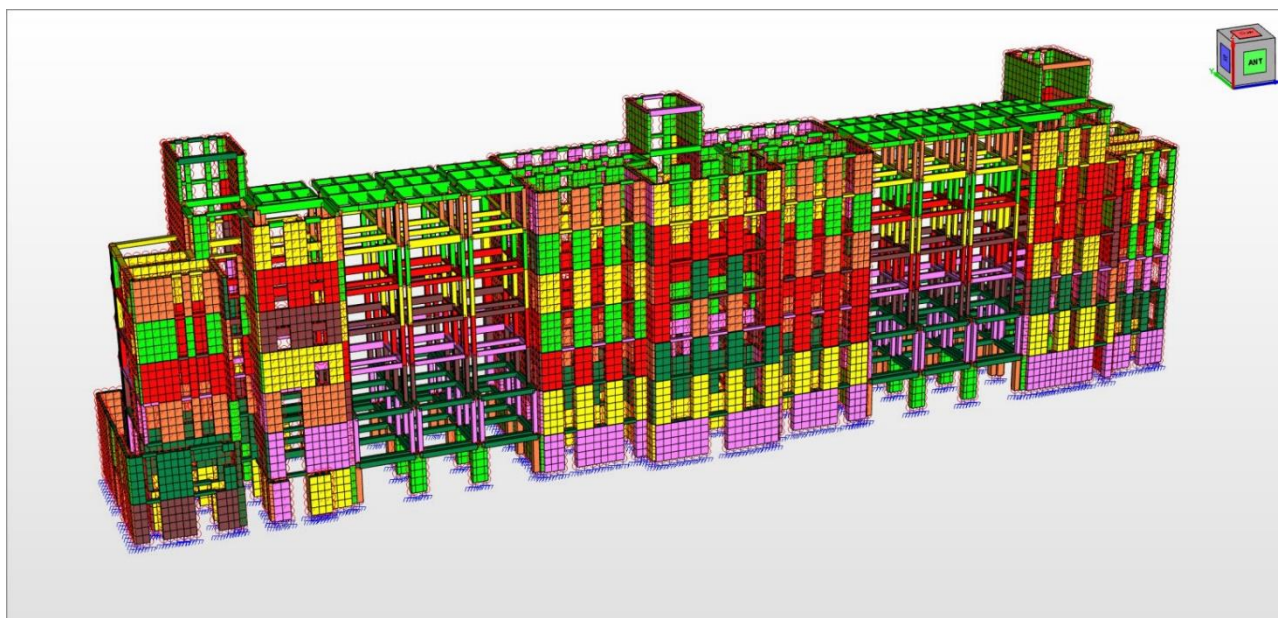
Figura 5 - Modello 3D della struttura esistente | Crediti: Ing. Carlo Maria Zaretti SD PARTNERS

Il modello ha riprodotto in modo realistico i setti murari, i collegamenti con i solai e le connessioni con gli elementi in calcestruzzo armato adiacenti, includendo le armature esistenti secondo quanto riportato nei progetti originali e considerando tutti i carichi previsti dalla normativa vigente.

Il progetto di miglioramento sismico è stato avviato con la modellazione dello stato di fatto della struttura, sviluppata mediante **analisi agli elementi finiti** con il software **MasterSap**.

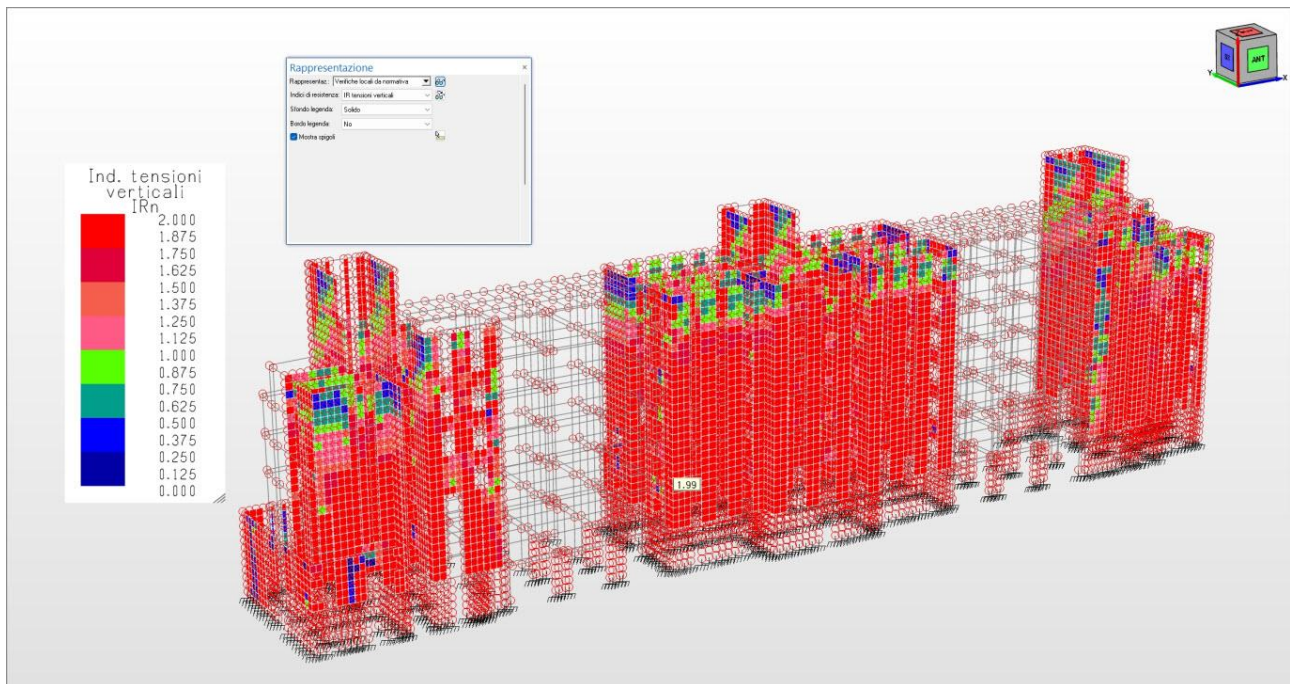
Figura 6 - Stato di fatto: Indici di resistenza alle tensioni verticali ( $>1$  non verificato) | Crediti: Ing. Carlo Maria Zaretti SD PARTNERS

- **Tensioni verticali eccessive** in numerosi maschi murari, con indici di resistenza superiori all'unità (elementi non verificati);
- **Scarsa capacità a pressoflessione fuori piano**, con potenziale attivazione di meccanismi locali di ribaltamento;
- **Irregolarità geometriche** in pianta e in elevazione, responsabili di amplificazioni delle sollecitazioni sismiche e di concentrazioni di danno nei blocchi di testata e nel corpo centrale.

Le rappresentazioni grafiche delle verifiche, riportate nelle immagini qui di seguito, mostrano estese aree critiche nelle pareti longitudinali e trasversali, in particolare ai livelli inferiori, dove gli indici di resistenza risultano maggiori di 1.

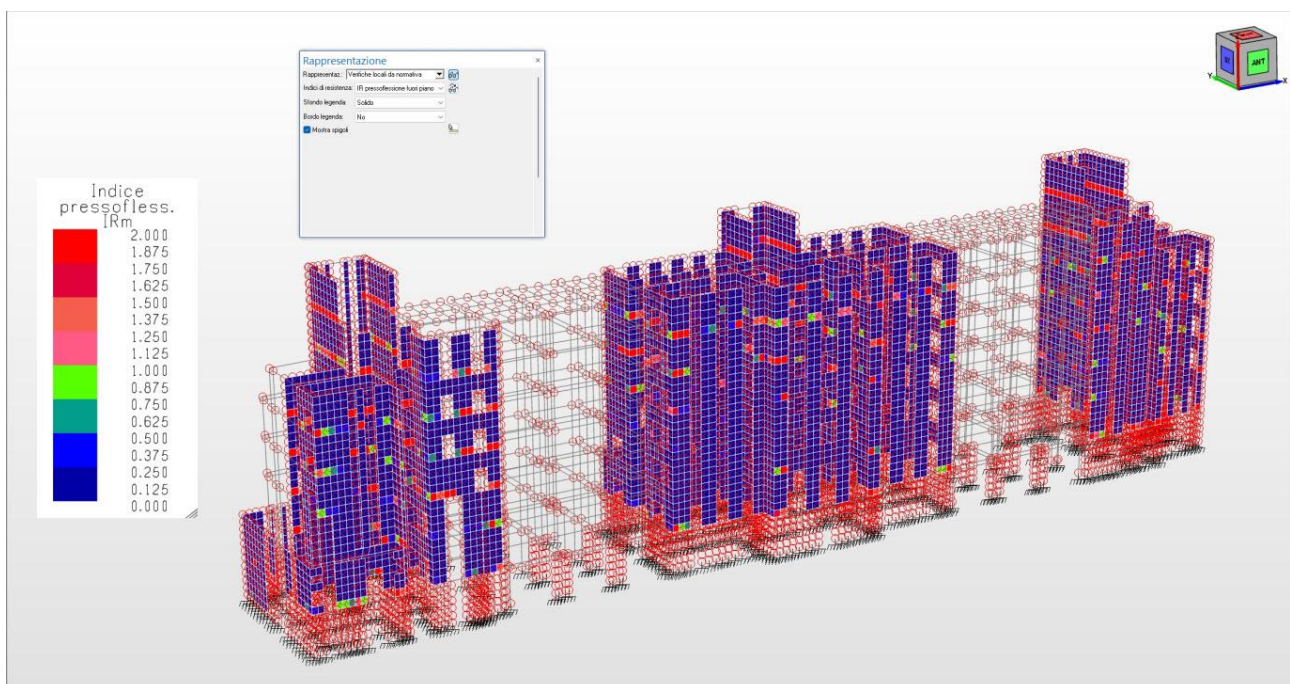
Figura 7 - Stato di fatto: Indici di resistenza alla presso-flessione fuori piano ( $>1$  non verificato) | Crediti: Ing. Carlo Maria Zaretti SD PARTNERS

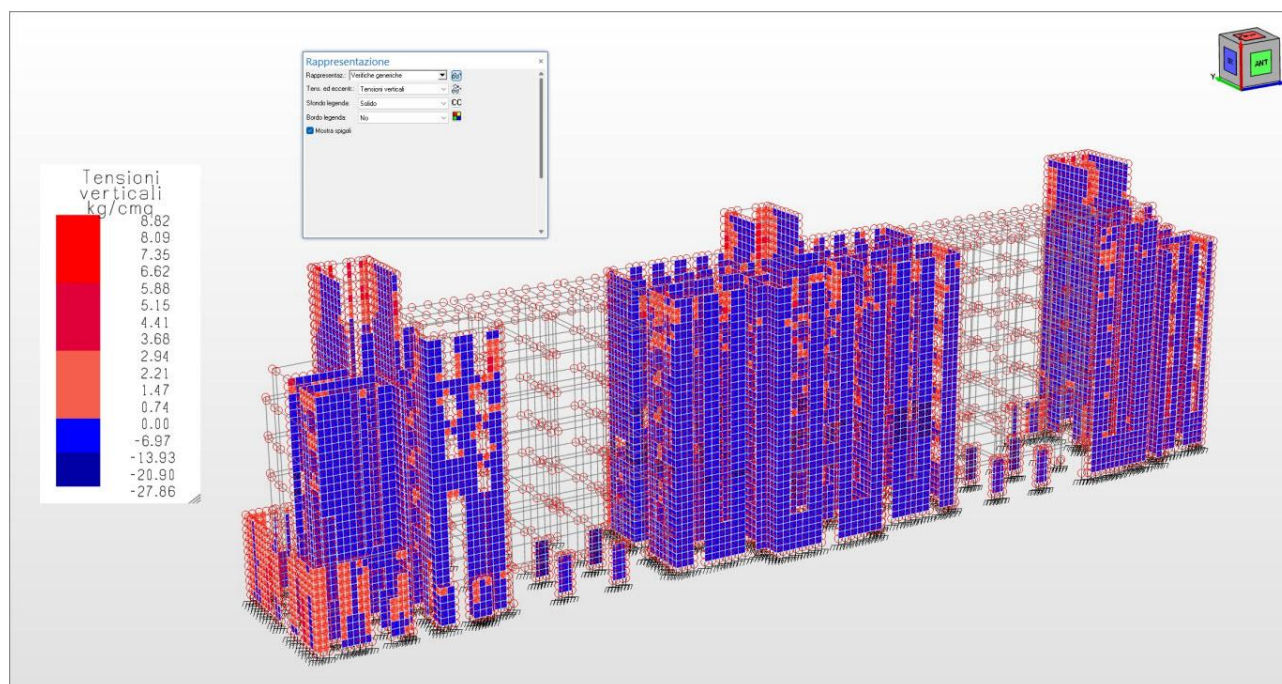
Figura 8 - Stato di fatto: Rappresentazione delle tensioni verticali da cui si evidenzia la presenza di tensioni di trazione |  
Crediti: Ing. Carlo Maria Zaretti SD PARTNERS

Tali evidenze hanno confermato la **necessità di interventi strutturali sostanziali** per migliorare il comportamento globale dell'edificio che era stata prevista nel progetto esecutivo.

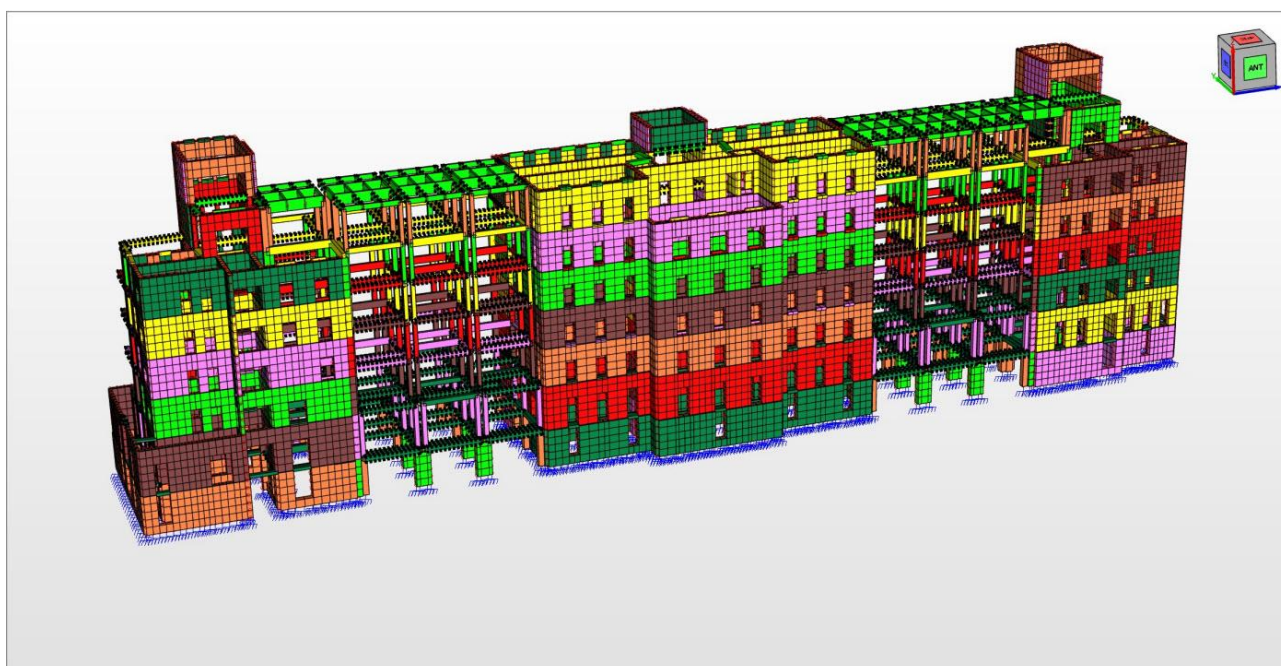
Figura 9 - Stato di progetto: Modello con incamiciatura in c.a. di travi e pilastri | Crediti: Ing. Carlo Maria Zaretti SD PARTNERS

Le prime verifiche hanno evidenziato la necessità di **incamiciare alcuni elementi in c.a.** (travi e pilastri) per adeguarli alle nuove sollecitazioni indotte dall'assetto modificato.

Successivamente, sul modello aggiornato con le nuove inerzie derivanti dagli interventi di rinforzo, è stato effettuato il **controllo finale** che ha confermato l'esito positivo di tutte le verifiche strutturali.

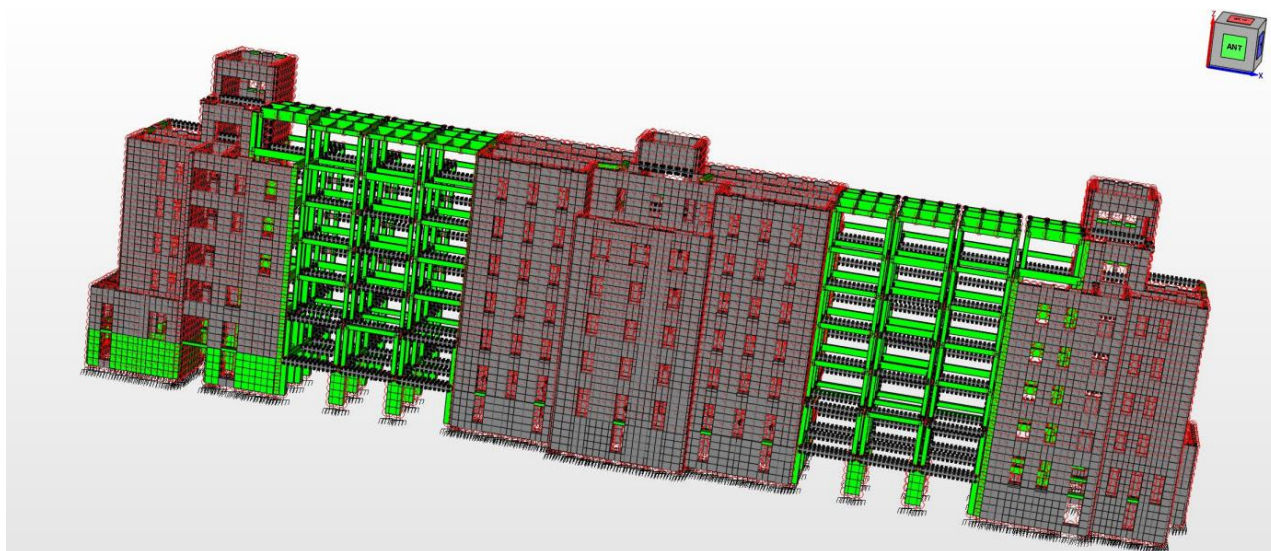
Figura 10 - Stato di progetto: Verifiche con esito positivo delle strutture esistenti in c.a. nel modello con incamiciatura in c.a. di travi e pilastri | Crediti: Ing. Carlo Maria Zaretti SD PARTNERS

- significativa **riduzione delle tensioni verticali e fuori piano** nei maschi murari;
- **incremento della rigidità laterale** dell'edificio;
- **eliminazione dei principali meccanismi locali di collasso**, grazie all'azione combinata dei nuovi setti e delle connessioni orizzontali.

Per una struttura classificata in **classe d'uso IV**, gli interventi di progetto hanno consentito di raggiungere un **indicatore di rischio sismico globale  $\zeta_E \geq 0,6$** , corrispondente a una **capacità sismica pari al 60% di quella richiesta per una nuova costruzione** della stessa categoria.

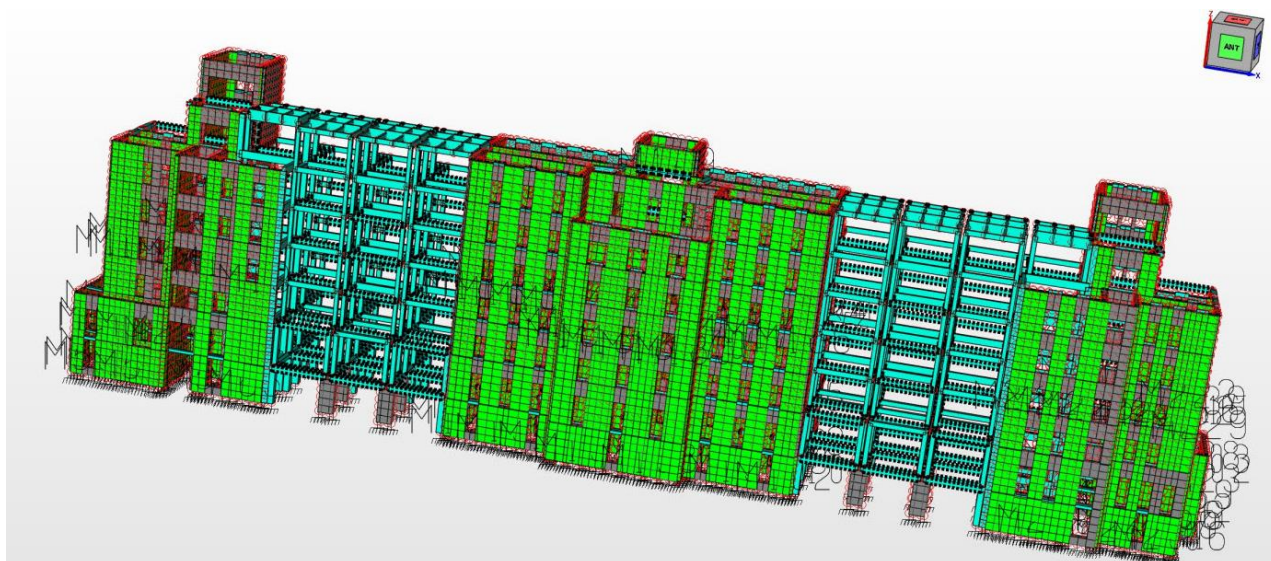
Figura 11 - Stato di progetto: Verifiche con esito positivo dei maschi murari esistenti nel modello con incamiciatura in c.a. di travi e pilastri | Crediti: Ing. Carlo Maria Zaretti SD PARTNERS
