Rifacimento della copertura in legno di un condominio

Miglioramento sismico e rifacimento della copertura di un edificio residenziale a Courmayeur

Analisi, progetto e modellazione strutturale

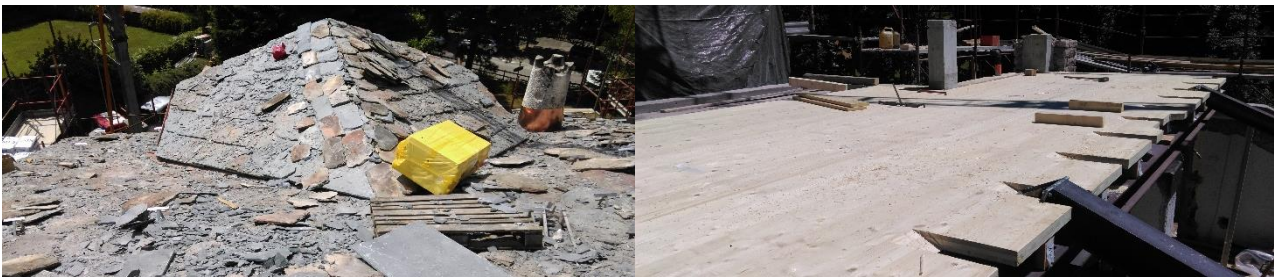
La copertura è stata riproposta con manto in lose (lastre di pietra) locali, mentre la nuova struttura lignea (massiccio C27) è integrata da profili metallici in acciaio S235.

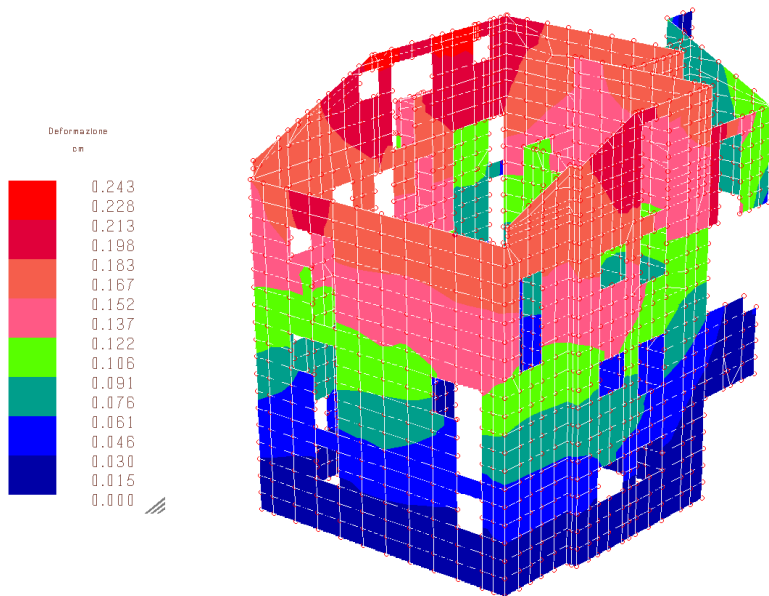
Figura 4 - Deformazioni massime post-intervento (in valore assoluto)

Il confronto delle **deformazioni massime** nei due modelli mostra una riduzione degli spostamenti globali del **26%**:

- **ΔPRE = 0,331 cm**
- **ΔPOST = 0,243 cm**

Questa riduzione, conseguente all'adozione del cordolo e all'alleggerimento del solaio, è un indicatore diretto dell'efficacia dell'intervento.
